Ford

SERVICE BULLETIN

Januar 1929

Service paa Model "A"

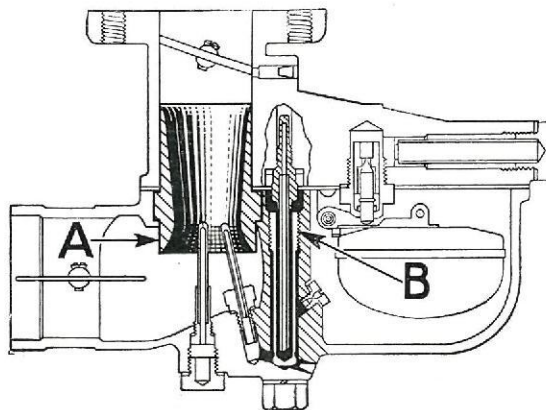
Fig. 265 — Dyse

en dobbelt Luftdyse, fremstillet i to Stykker (se Fig. 11 og 12 i Service Bulletin for Januar-Februar 1928). Disse Dele er blevet erstattet af en længere, enkelt Luftdyse (se Fig. 265), hvis smalleste Del er $\frac{27}{32}$ " i Diameter. En yderligere Forandring er Indførelsen af et sekundært Kammer for Tomgangsstraalespidsen, der er skruet ind i Karburatorens nederste Halvdel, som vist ved "B", og hvorfra Tomgangsstraalerøret fødes.

Fig. 260 til 264 viser den nuværende Udførelse af de forskellige Dele. Delene af gammel Model er illustreret i vor Ford Service Bulletin for Januar-Februar 1928. De maa aldrig forsøge at bruge Reservedele af gammel Model i Karburator af den nuværende Udførelse. Selvom Delene ser ens ud, er Brændstofaabningerne i de ny Dele blevet forandret for at opnaa de bedste Resultater.

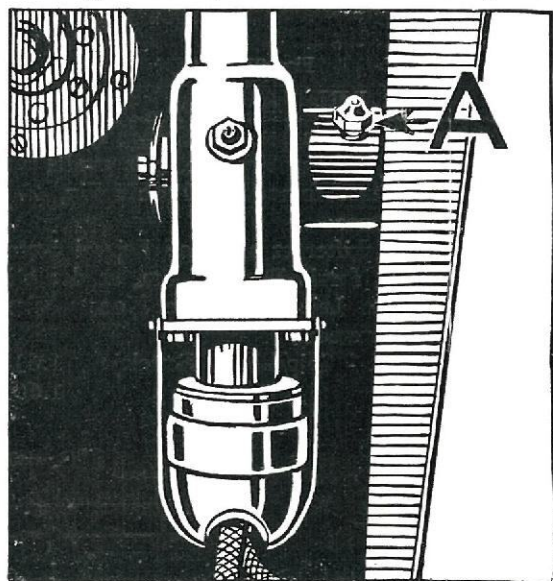
Fig. 266.

Der er ikke mere boret Hul i Styresektorens Aksel, igennem hvilket Olien i Styretransmissionshuset blev ført til Sektorakslens Bøsninger. Sektorakslens Bøsninger smøres nu ved Hjælp af et Smørefitting, der er anbragt paa Styretransmissionshuset (se A Fig. 266). Smøremidlet trykkes med en Kanon ind i denne Smørekop for hver 3000 km.

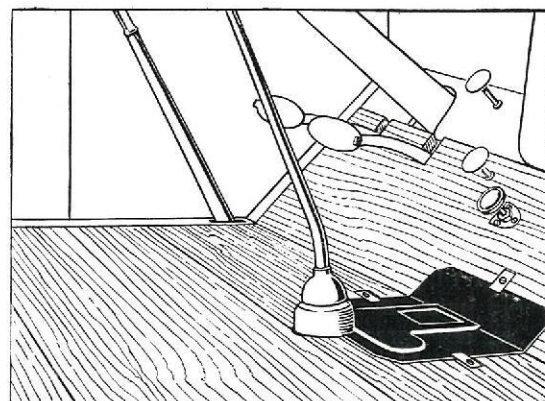
Fig. 268.

De Bundbrædder, der blev benyttet i Vogne med det oprindelige Haandbremsesystem, vil ikke blive ført paa vort Reservedelslager.

brædderne i en af disse Vogne, maa Bundbrædder af nuværende Udførelse bruges tilligemed Dækselplade, A-35245-B, til at dække Aabningen i Bundbrædderne. (Se Fig. 268).

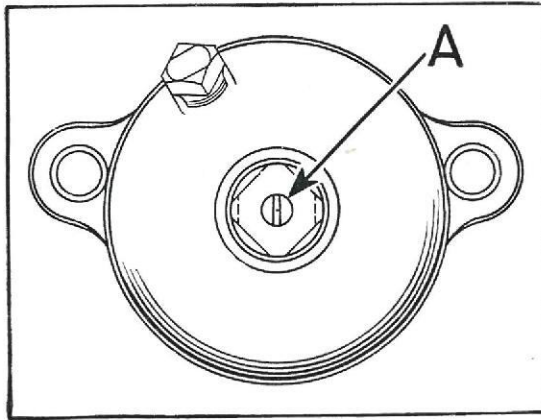
Fig. 269.

Viseren paa Støddæmpernes Naaleventil er blevet fjernet, og Enden af Ventilen forsynet med en Kærv, saaledes at den kan drejes med en Skruetrækker. (Se Fig. 269). Numrene, der var stemplet paa Støddæmperens Arm, er ligeledes blevet fjernet, da de ikke mere er nødvendige.

At forsyne Enden af Naaleventilen med en Kærv i Stedet for at bruge en Viser, simplificerer Justeringen og udelukker enhver Mulighed for, at Bremsbåndene slaar mod Naaleventilen.

Skulde De modtage Klager over, at Bremsbåndene slaar mod Naaleventilen paa Støddæmpere, der er forsynet med gammel Model Naaleventil-Viser, beder vi Dem erstatte Naaleventilen med en Ventil med Kærv — dette vil rette Fejlen. Naaleventilen fjernes let ved at skrue den ud. Hvis det i et Tilfælde af denne Art er nødvendigt at udskifte een Naaleventil, bør alle fire Ventiler forandres for at bevare et ensartet Udseende og have en ensartet Maade at foretage Justeringen paa.

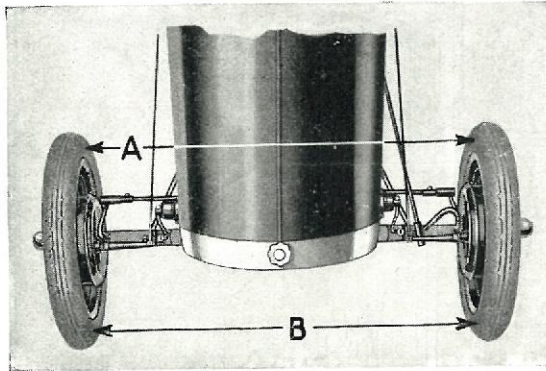
Fig. 272.

Sporingen af Forhjulene er blevet forandret fra $\frac{3}{16}$ " til $\frac{1}{16}$ ", plus eller minus $\frac{1}{32}$ " (se "A" og "B", Fig. 272). Sporingen er altsaa nu fra $\frac{1}{32}$ " til $\frac{3}{32}$ ". Denne ny Sporing sikrer den længste Levetid af Fordækkene.

Forhjulenes Sporing justeres som ovenfor nævnt til $\frac{1}{16}$ " plus eller minus $\frac{1}{32}$ ". I praktisk talt alle Tilfælde vil denne ny Justering fjerne enhver Grund til Klage over unormalt Gummislid. Skulde der forekomme et Tilfælde, hvor denne Justering ikke bringer det ønskede Resultat, maa Spindelarmene af ny Type monteres

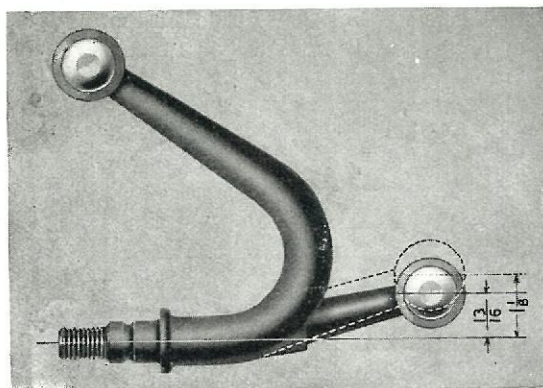
Fig. 273.

Midterlinien af Skulderen (der passer ind i Spindelen) og Midterlinien gennem Kuglen er blevet forandret fra $1\frac{1}{8}$ " til $1\frac{3}{16}$ " (se Fig. 273). Afstanden mellem Kuglen og Skulderen er ogsaa blevet forandret fra $4\frac{7}{8}$ " til $4\frac{15}{16}$ ".

Disse Forandringer i Spindelarmene formindsker Sliddet paa Fordækkene under Drejning om Hjørner.

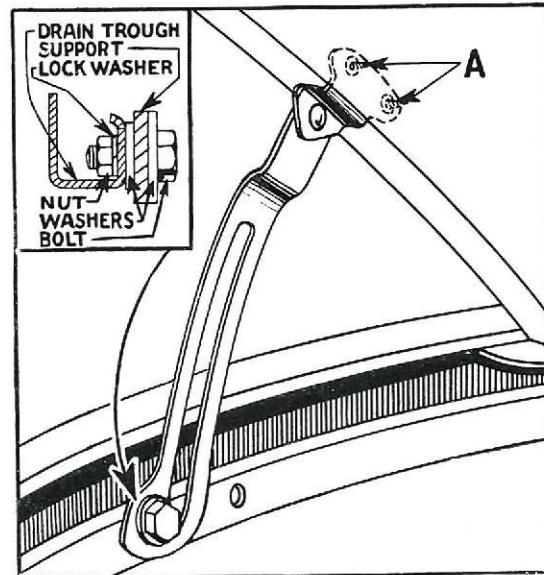
Fig. 274.

Fig. 274 viser den ny Stiver til Bagmagasinet's Laag, der nu er Standardudstyr paa alle Roadster og Coupeer uden Bagsæde.

Den ny Stiver monteres ved at isætte Skruerne "A" (se Fig. 274) i de samme Huller, hvorfra de blev fjernet, og samle den anden Ende af Stiveren med Afløbsrenden ved Hjælp af Bolt, A-20597, og 1 Stk. af hvert følgende Numre: flade Slutskiver Nr. A-22266 og A-22154, Fjederskive Nr. A-22165, og Møtrik, A-21668 (se det lille Billede i Fig. 274). Naar den ny Stiver boltes til Afløbsrenden, sættes Boltene gennem det ny Hul, der er blevet boret.

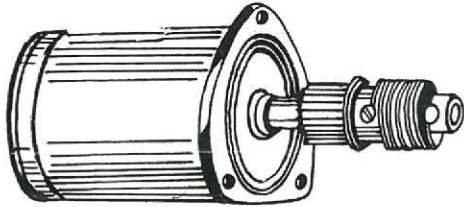
Fig. 276.

Alle Person- og Lastvogne, der nu forlader vor Fabrik er forsynede med en Startanordning af Bendix Typen. Starter-Drivgear af Abell-Typen A-11363-B og dertil hørende Dele føres derfor ikke mere. For at yde Service paa Vogne, der er forsynet med Starter-Drivgear af Abell-Typen, er det nødvendigt at have et specielt Drivgear af Bendix-Typen, hvilket vi kalder „Bendix-Starter-Drivgear“ A-11350 D.R.

Dette ny Drivgear vil blive monteret paa Startmotorer paa vor Fabrik, og vore Forhandlere kan erholde den komplette Startmotor, A-18475 (se Fig. 276) til en Ombytningspris, der er bekendtgjort i Cirkulære, mod at returnere den gamle Startmotor, der er demonteret fra Kundens Vogn, franco til vor Fabrik. Startkontakten, A-11450-B, som Forhandleren demonterer fra Kundens Motor, maa monteres paa den ny Startmotor, A-18475, naar den monteres paa Kundens Vogn.
