SERVICEBREV NR.: _____ 7

DATO: _____ 27 februar 1950

OVERGEAR

Ford Motor Company A/S.

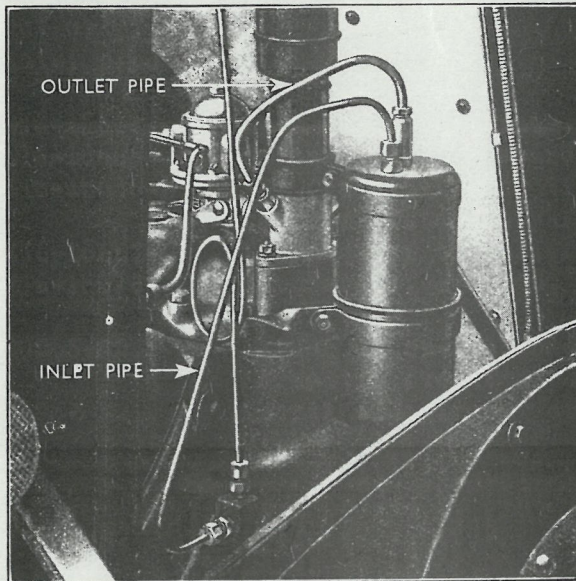
Fig 1 - Oliefiltrets nye anbringelse

OLIEFILTRETS ANBRINGELSE

Motorens oliefilter er i den nuværende produktion anbragt bag oliepåfyldningsrøret, således at udskiftning lettes.

Fig 1 viser filteret i denne stilling set fra førerhuset, hvor forbrættet er fjernet.

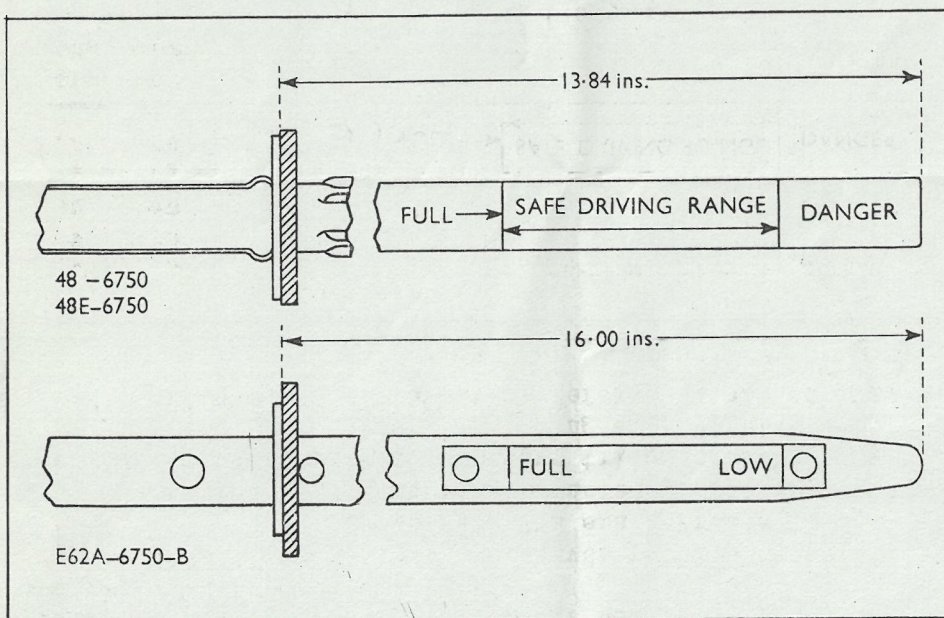
Fig 1 - Oliestandsmåler til engelsk 85 hk V-8 motor

Vi er blevet gjort opmærksom på forskellige tilfælde af motorvanskeligheder, der skyldtes manglende smøring, der var opstået som følge af, at der har været brugt en beskadiget oliestandsmåler.

Det viste sig, at stopskiven på oliestandsmåleren havde løsnet sig og flyttet sig fra sin korrekte plads.

Til Deres orientering er nedenstående en tegning af en oliestandsmåler med stopskive til engelsk 85 hk V-8 motor. Stopskivens korrekte stilling er opgivet således, at De vil kunne reparere eventuel defekte oliestandsmålere.

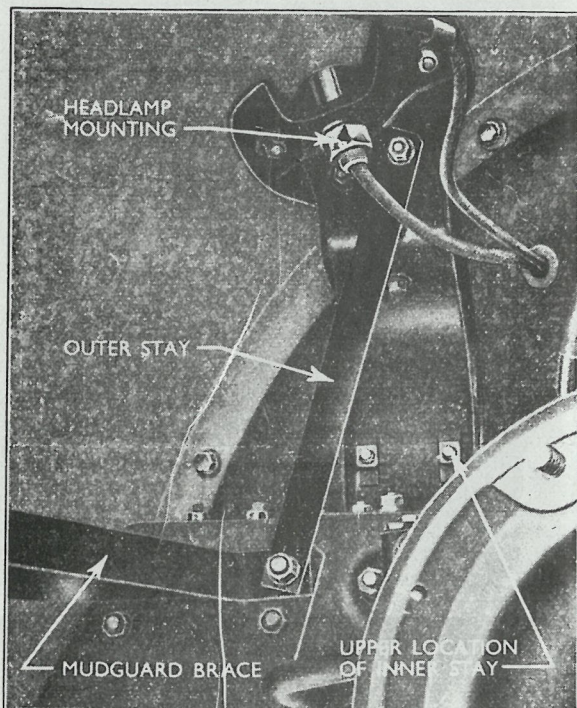
Fig 2 - Den udvendige stiver på plads

Når man kører i vanskeligt terræn, vil der være stærke påvirkninger på det forreste af vognen. For at sikre, at forskærmene er tilstrækkelig understøttet under alle almindelige kørselsforhold, bliver der fremtidig anbragt stivere mellem forskærmens konsol, sidevangerne og den forreste tværvange.

Stiverne, der har reservedelsnumre som nedenfor anført, kan monteres på de vogne, der er i brug, hvis det ønskes. Instruktionen vedrører monteringen af stiverne på den venstre skærm. Stiverne på den højre skærm monteres på tilsvarende måde.

Fig 2 viser en stiver E62A-16081 i stilling under den venstre forskærm. Den øverste ende af stiveren er fastgjort til den bageste af de to skruer foroven på skærmkonsollen lige under forlygten. Den nederste ende er fastgjort til den bageste af de skruer, der holder skærnkanten til sidevangen.

Skrue den ende af stiveren med det aflange hul til den bageste møtrik på den nederste ende af skærmkonsollen. Denne møtrik er vist i fig 2. Den anden ende af stiveren kan da fastgøres foroven på den forreste flange på den forreste tværvange, der er boret som nævnt. Stiveren fastgøres med en skrue, nr 20367-S2, fjederskive og møtrik.

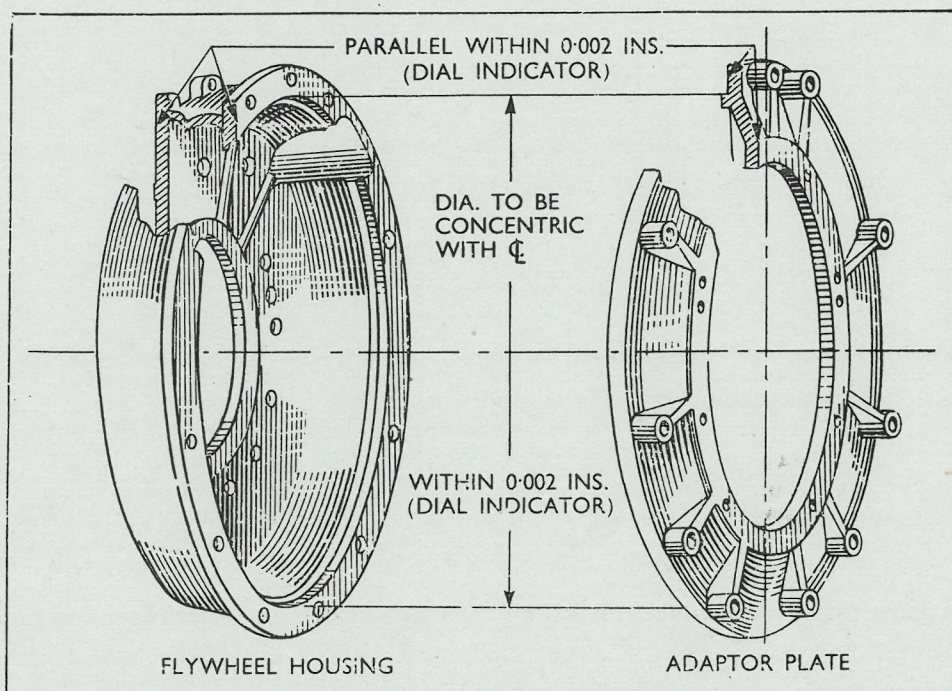
Fig 1 - Tolerancer for svinghjulshus og dæksel

Det er flere gange konstateret, at grunden til, at en vogn springer ud af det høje gear, er en skævhed mellem motoren og gearkassen.

For at formindske muligheden herfor er der i produktionen blevet indført finere tolerancer for svinghjuls-
huset og dets afstandsstykke.
