Ford

SERVICE BULLETIN

Januar 1929

Service paa Model "A"

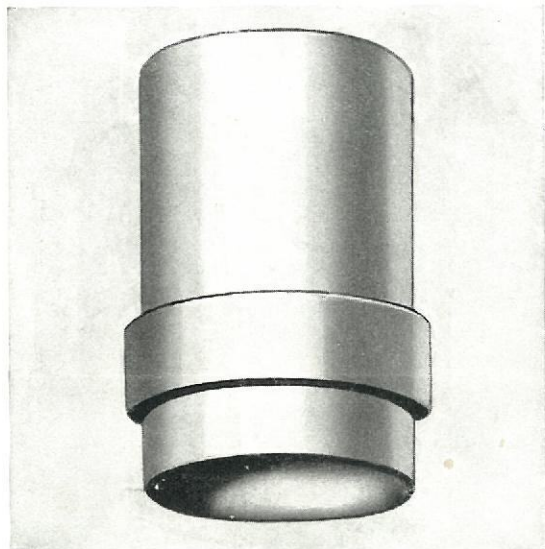
Fig. 260 — Enkelt Luftdyse

Fig. 260 til 264 viser den nuværende Udførelse af de forskellige Dele. Delene af gammel Model er illustreret i vor Ford Service Bulletin for Januar-Februar 1928. De maa aldrig forsøge at bruge Reservedele af gammel Model i Karburator af den nuværende Udførelse. Selvom Delene ser ens ud, er Brændstofaabningerne i de ny Dele blevet forandret for at opnaa de bedste Resultater.
