SERVICEBREV NR.: _____ 7

DATO: _____ 27 februar 1950

OVERGEAR

Ford Motor Company A/S.

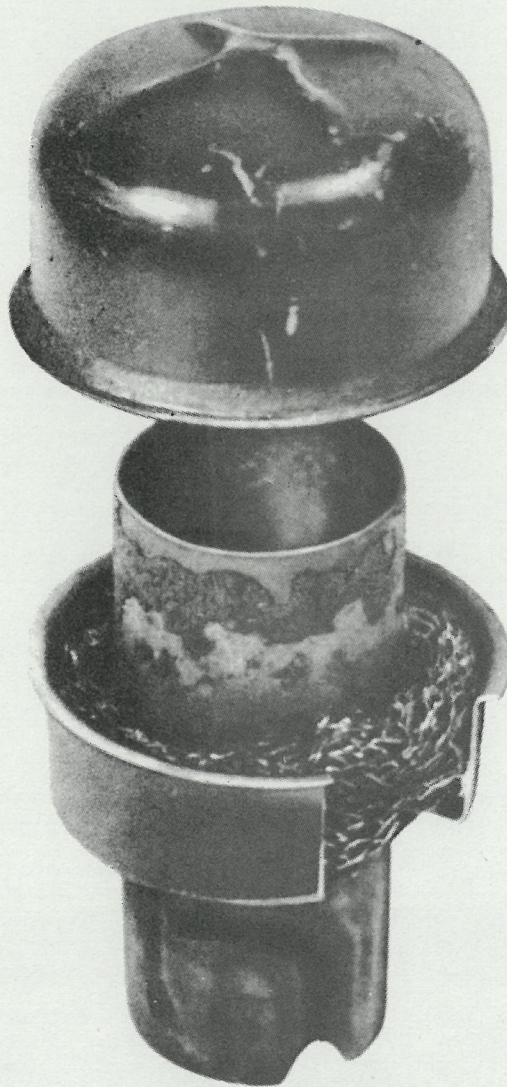
Når et filter af denne type monteres på en karburator, må den med skærm forsynede side af filterelementet vende ud mod køleren, da man derved reducerer muligheden for, at der bliver blæst støv ind af ventilatoren.

hvorefter man løfter filteret ud og VASKER DET I BENZIN. Når filteret er helt rent, skal det tørres og dyppes i motorolie. Man lader den overflødige olie dryppe af og monterer derpå igen filteret. Der må ikke smøres olie på undersiden af det øverste dæksel.
